# Essen

## Beheerplan Oude Pastorij

september 2016

**Provincie  
Antwerpen**

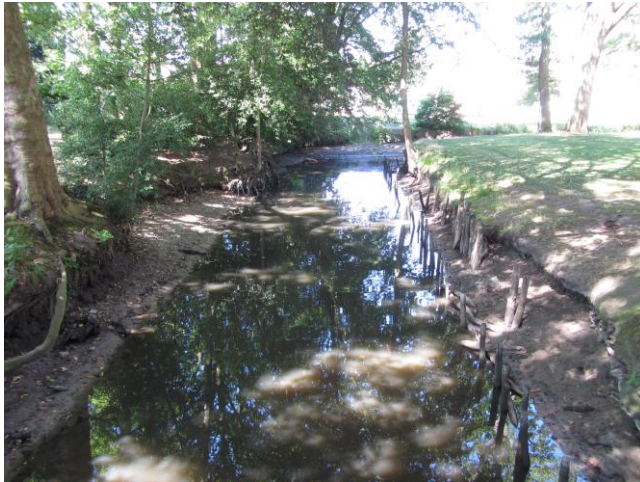
*Figuur 22: Geërodeerde oever zuidelijk deel.*

Bij herstel van de oever kan de stabiliteit van deze bomen weer verbeteren. Dit is zeker van belang voor de aanwezige waardevolle bomen. Bij heraanleg van de walgracht dient echter bekeken te worden of sommige (minder waardevolle) bomen niet beter gekapt worden om schade te voorkomen.

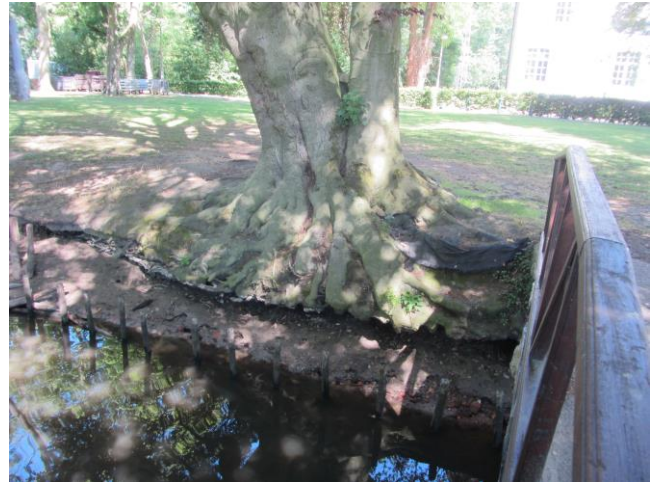
*Figuur 23: Geërodeerde oever aan rode beuk.*

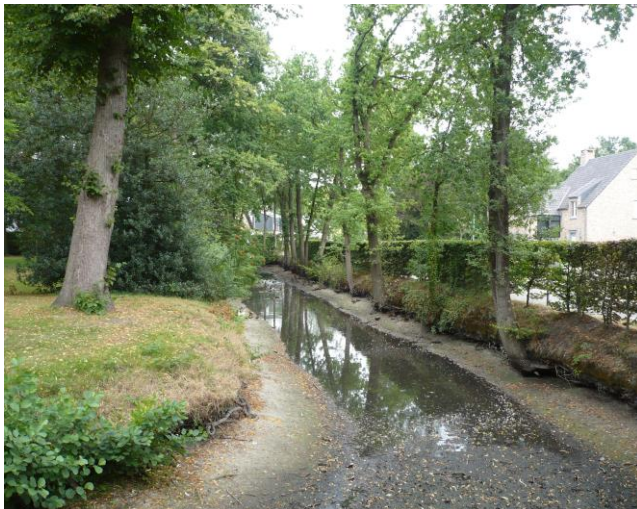
*Figuur 24: Geërodeerde oever oosten.*

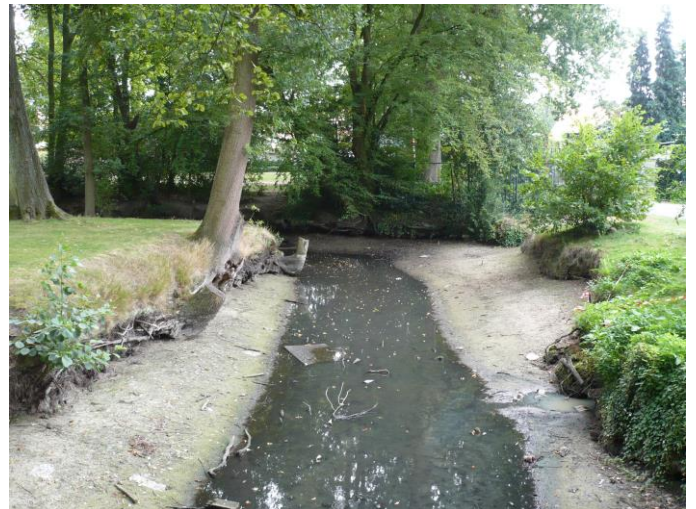
*Figuur 25: Geërodeerde oever westen.*

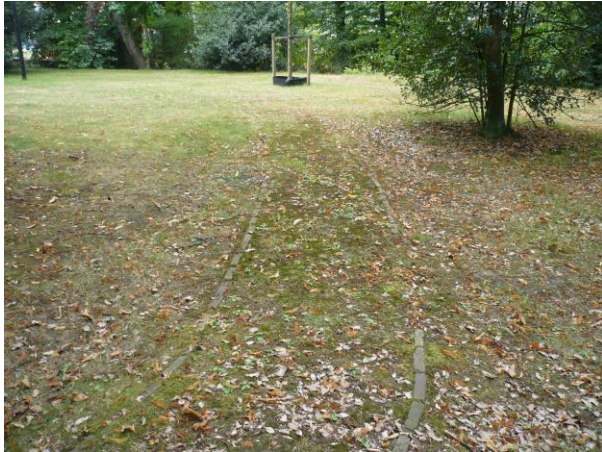
*Figuur 26: Overgroeid pad in grasveld achter pastorie.*

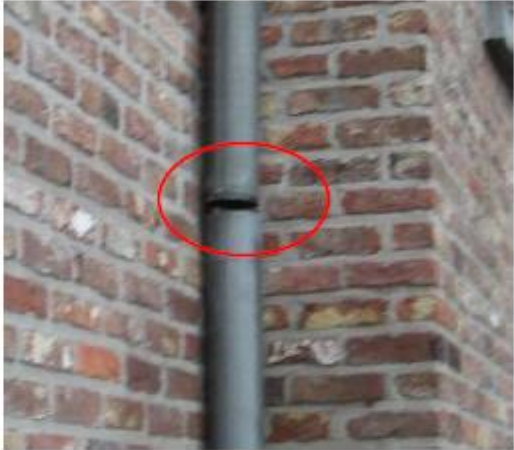
| | | | | S | | Aan daken [2]-noord en [3]-oost is er al een buis uitgezakt met vochtverlast op het muurwerk tot gevolg. | |

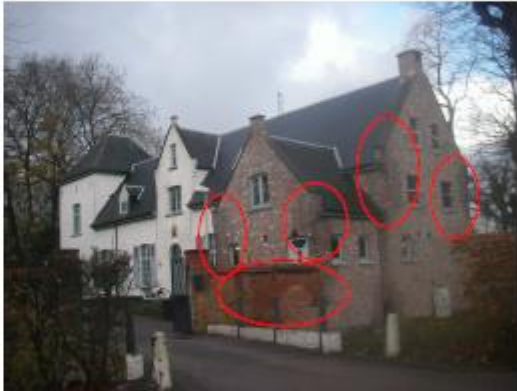
| | | R | | | | Enkele zones van het muurwerk van vleugels [2] en [3] zijn vochtig (zie rubrieken 4.2. // 5.8.). | |

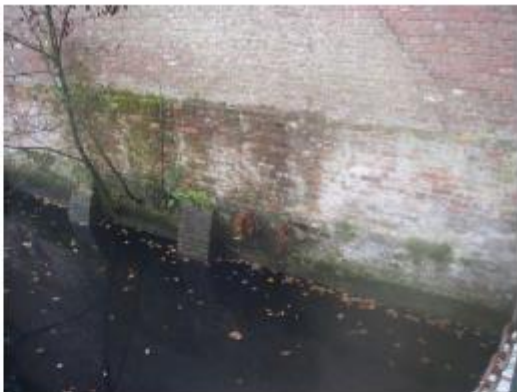
| Vleugel [4] | | | | S | | Het metselwerk ter hoogte van de waterlijn is plaatselijk, vochtig, sterk beschadigd en weggedrukt. | |

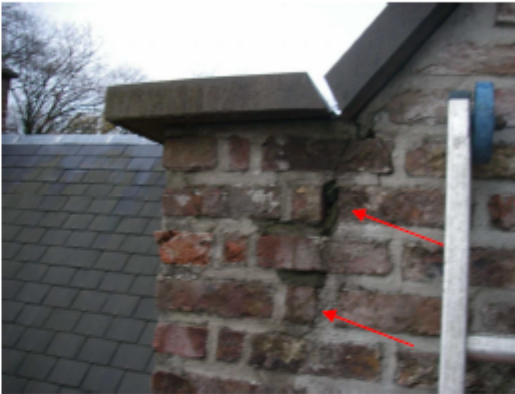
| | | | | S | | <p>De dekstenen zijn niet verankerd maar enkel in een mortelbed gelegd.<br/> Voornamelijk de onderste dekstenen en de schouderstukken liggen los.<br/> De losgekomen dekstenen drukken op het steenwerk onder de schouderstukken waardoor dit begint in te scheuren.</p> | |
| Vleugel [2]-noordoost | | | | S | | <p>Er zullen dekstenen en/of steenwerk wegvallen met een gevaar voor passanten.<br/> Het voegwerk van de schouderstukken is sterk uitgespoeld met vochtindringing in het onderliggend steenwerk tot gevolg.<br/> Een aantal schouderstukken lijken verschoven.</p> | |

| <ul style="list-style-type: none"> <li>- de dekstenen van de topgevels herleggen;</li> <li>- de dekstenen moeten individueel verankerd worden;</li> <li>- het gescheurd steenwerk onder de schouderstukken hermetiseren;</li> <li>- de loodaansluitingen met de topgevel verankeren met krammen;</li> <li>- de mortelaanwerking met het aansluitingslood vernieuwen en</li> <li>- de werken moeten uitgevoerd worden met een aangepaste kalkmortel.</li> </ul> | | |

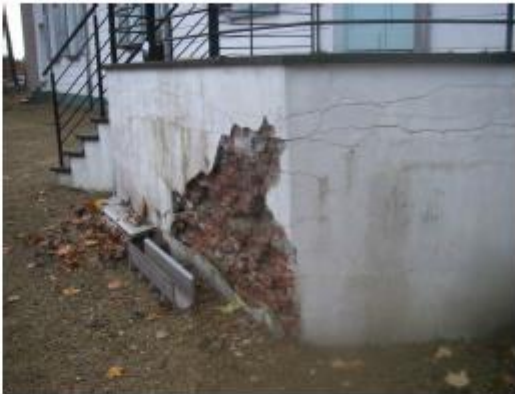
| | | | | S | | <p>Het pleisterwerk van de voet van het terras vertoont scheurvorming en zit deels los. Een deel aan de noordzijde is al weggefallen. Het vrijgekomen steenwerk is sterk beschadigd door vocht en vorst.</p> |

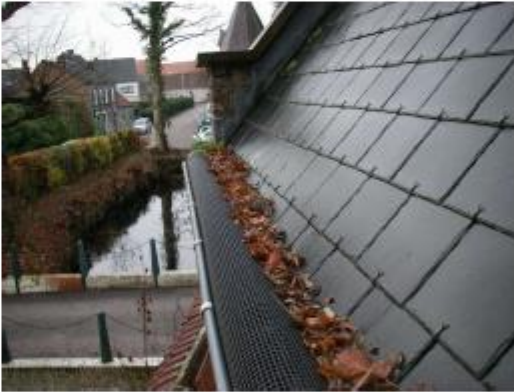
| Bouwdeel | G | R | M | S | N | Toelichting | 21 |
|---|---|---|---|---|---|---|---|
| Dak [3]-west | | | M | | | In de goot liggen kunststof bladvangsers om de vervuiling te voorkomen.<br>Deze beginnen in aansluiting met de leien dicht te slibben waardoor de onderste leien langer vochtig blijven. | |
| | | | | | | Het bemoeilijkt tevens het nazicht van de goten.<br>Regelmatig uitkuisen van de goten is de enige doeltreffende oplossing om verstopte afvoeren en overlopende goten tegen te gaan. | |

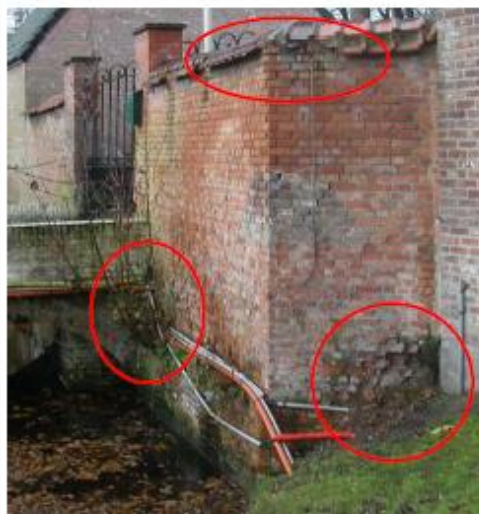
De pandekking bovenop is voornamelijk aan de noordelijke muur sterk beschadigd met vocht op het onderliggend steenwerk tot gevolg.  
Verschillende zones voegwerk, voornamelijk van de noordelijke muur zijn uitgespoeld met plantengroei tot gevolg.

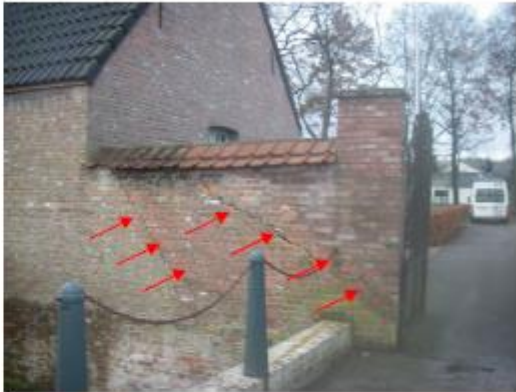
| | | | | | | <p>Onderaan de noordelijke muur zit een struik in het steenwerk waardoor de muur wordt weggedrukt. Beide muren vertonen diagonale scheuren. Een scheur in de zuidelijke muur loopt door in de kolom, waardoor de poort is uitgezakt.</p> |
| | | | | | | <p>Het steenwerk is hier en daar beschadigd door vocht en vorst.<br/>De noordelijke muur buikt onderaan sterk uit.</p> |

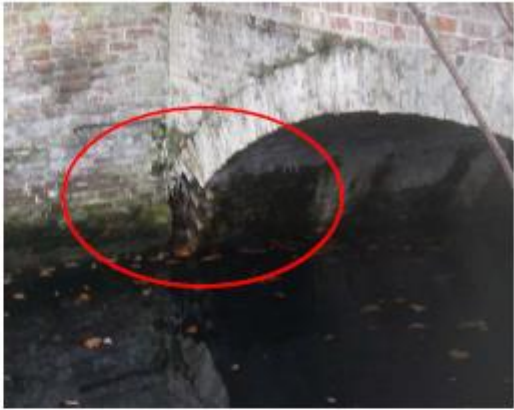
| | | | | S | | Het steenwerk ter hoogte van de zuidwestelijke aanzet van het gewelf is deels weggefallen. | |
